# Kyrksjön

Sjön ligger i Kyrksjölötens naturreservat och omges av en av Stockholmsområdets största fuktlövskogar. Detta medför att sjön och dess omgivning har ett mycket stort friluftsoch naturvärde. Det finns två kvartersbad och sjön ingår i Sportfiskekortet. Delar av naturreservatet är Natura 2000 område.

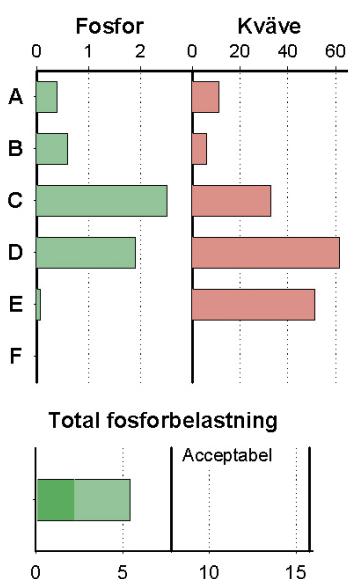
Beräknad tillförsel av näringsämnen och metaller

Beräknad tillförsel av fosfor, kväve och metaller (kg/år) från olika slag av markanvändning inom Kyrksjöns tillrinningsområde. Diagrammet visar bidragen från de fyra huvudtyperna av markanvändning, nedfallet på sjöytan från luften och internbelastningen (F). Den liggande stapeln visar den totala belastningen samt gränserna för acceptabel tillförsel, d.v.s. den mängd som skulle medföra ett måttligt näringsrikt tillstånd. Den ljusa delen av stapeln anger den fosforbelastning som orsakas av mänskliga aktiviteter inom tillrinningsområdet. Se "Läsanvisning".

Den beräknade fosfortillförseln är bara 5 kg/år, vilket understiger den acceptabla belastningen med cirka 13 kg. Det är möjligt att den yttre belastningen är något större än den uppskattade, framförallt från kolonistugeområdet där allmänt avlopp saknas.

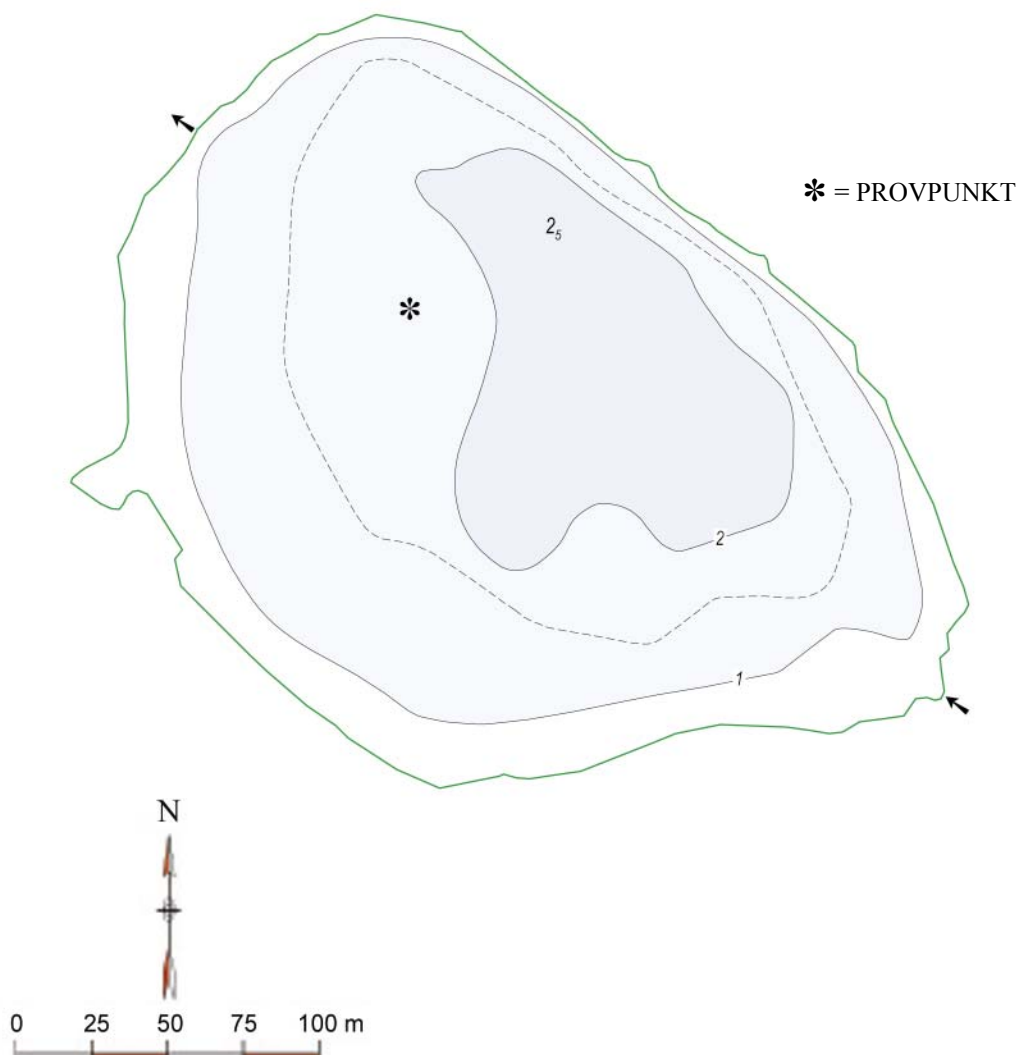
# KYRKSJÖN

Djupangivelser i meter, refererande till vattenstånd 11,2 m ö h (RH00). Ofullständigheter och avvikelser från angivna djup kan förekomma. Båtrafik efter kartan sker på egen risk. Projektion Gauss, RT 90 2,5 gon väst.

Ekolodad med båt, 563 lodskott med individuell dGPS (2 m) positionering.

5<sub>2</sub> Djupangivelser i meter<sub>decimeter</sub>  
 ---- 0,5 m ekvidistans
